Aktuelle Einsatzberichte

Großbrand: Hotel Bellevue in Badgastein

von BR Ernst Rieder und BR Josef Baier

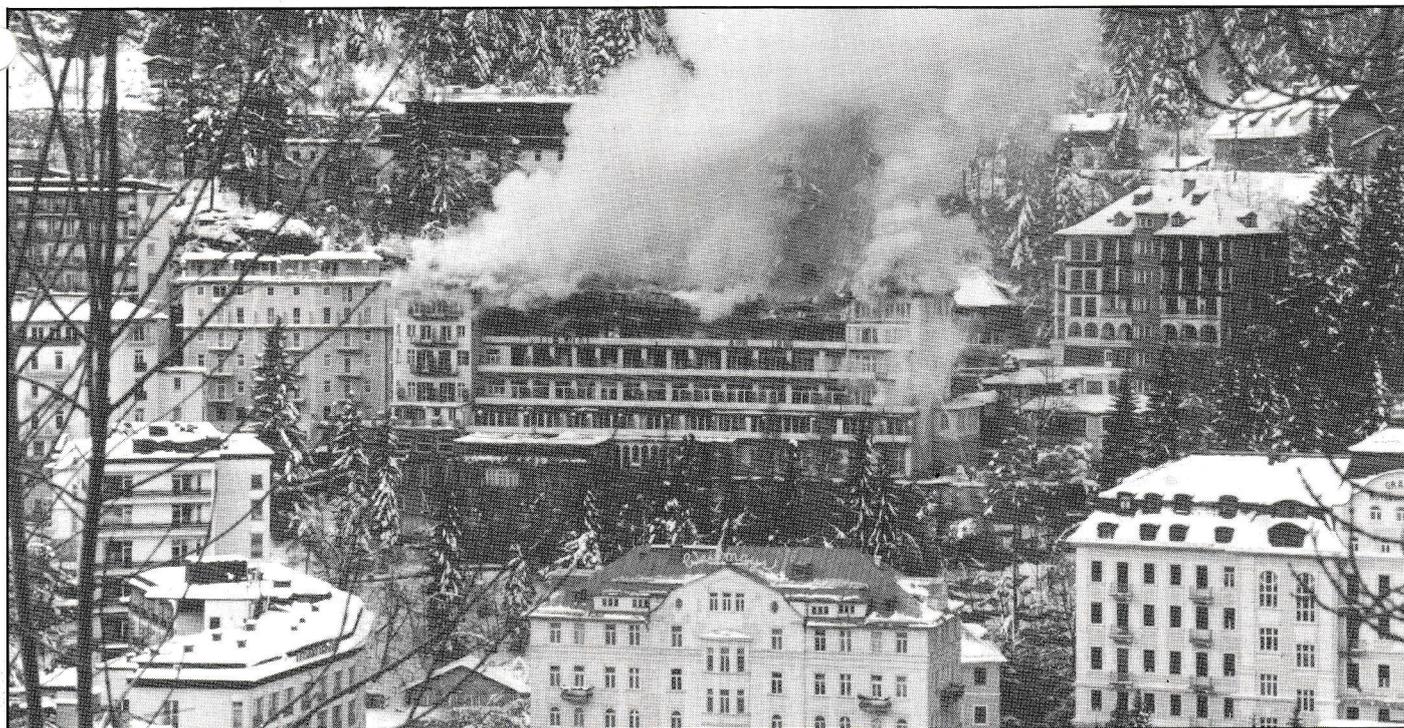
Die erste Erkundung des OFK ergab: Vollbrand des Dachgeschosses und des fünften Stockwerkes.

Die Erkundung des Ortsfeuerwehrkommandanten ergab: Vollbrand des Dachgeschoßes sowie des fünften Stockes von der Südseite her bis zur Mitte des Hotels.

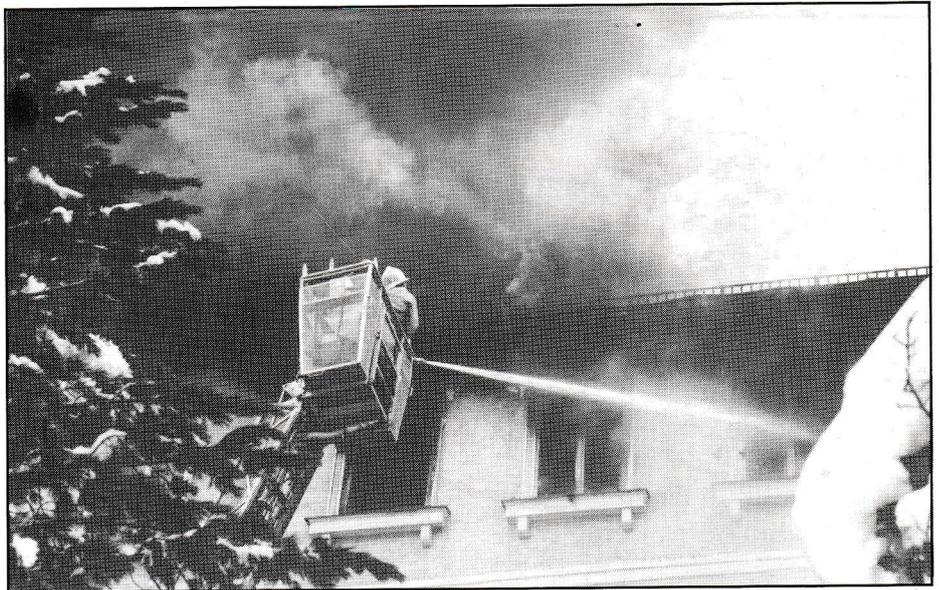
Die Brandbekämpfung erfolgte auch über drei Drehleitern.

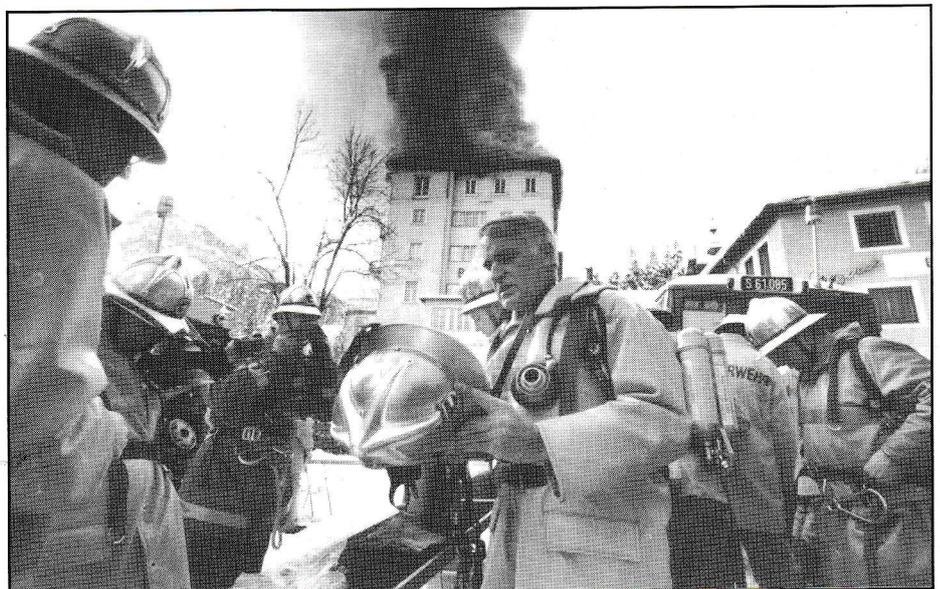
Wieder einmal bewährte sich ein mustergültig eingerichteter Atemschutzsammelplatz.

Inzwischen trafen Bürgermeister, Bezirksfeuerwehrkommandant und Landesfeuerwehrkommandant ein. Nach einer Lagebesprechung wurde folgendes festgelegt: Flaschenfüllung im Atemschutzstützpunkt der FF Lend. Pendelverkehr mit den Atemschutzflaschen mit MTF Badgastein, Verstärkung durch die Freiwilligen Feuerwehren Lend, Taxenbach, Werfen, Pfarrwerfen und Bischofshofen. Atemschutzgeräteträger werden dringend benötigt. Dies wurde der Abschnittsnachrichtenzentrale zur weiteren Alarmierung übermittelt. Um 7.40 Uhr erhielt die FF St. Johann den Befehl, einen weiteren Außenangriff über die DLK 30 St. Johann an der Nordseite durchzuführen und Atemschutzgeräteträger zum Sammelplatz zu schicken. Das Atemschutzfahrzeug des Bezirkes ist beim Atemschutzsammelplatz eingetroffen. Für Atemschutzgeräteträger wurde nach Errichtung eines Kontrollpostens beim Haupteingang folgender Einsatzkreislauf festgelegt:

- Melden und Ausrüsten beim Atemschutzsammelplatz
- Melden beim Kontrollposten Haupteingang
- Übergabe der neuen Atemschutztrupps an den Einsatzleiter für Innen und Übernahme der eingesetzten Atemschutzgerä-

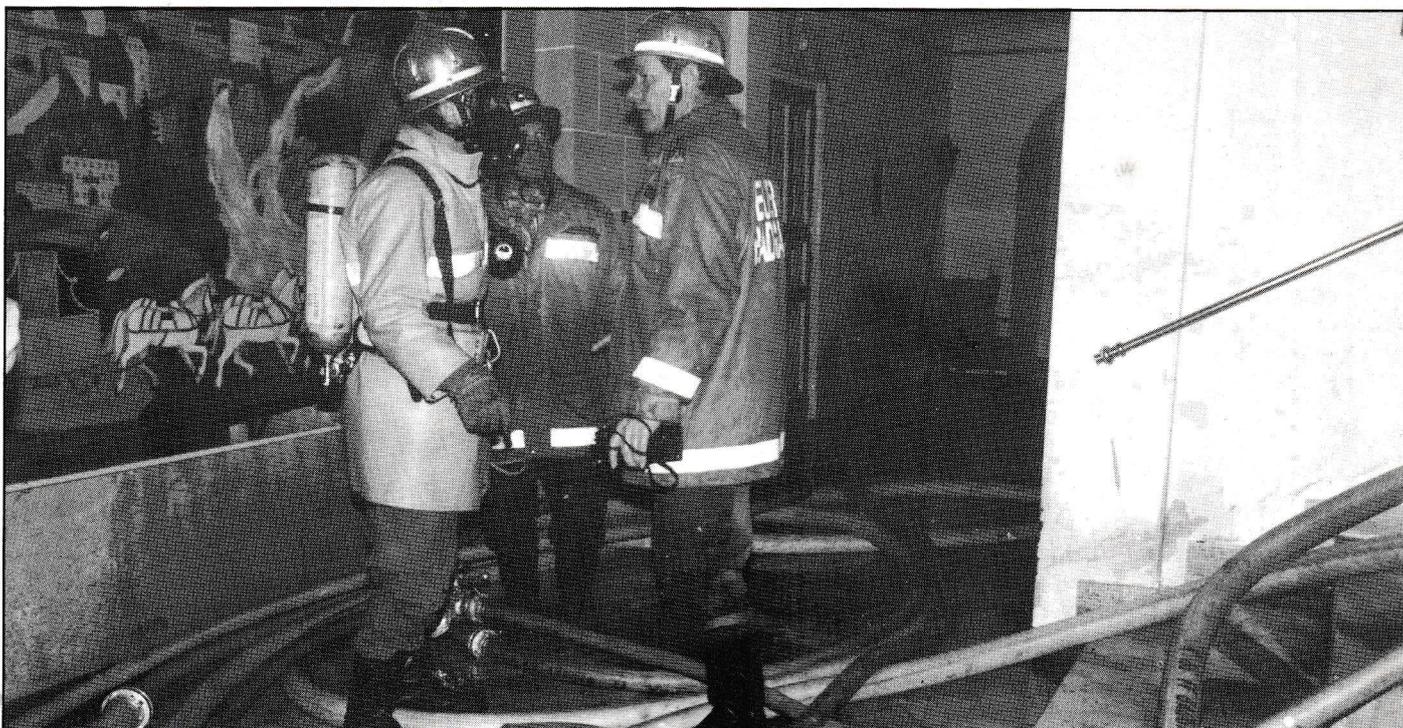
Nicht weniger als 12 B-Rohre wurden im Innenangriff eingesetzt.

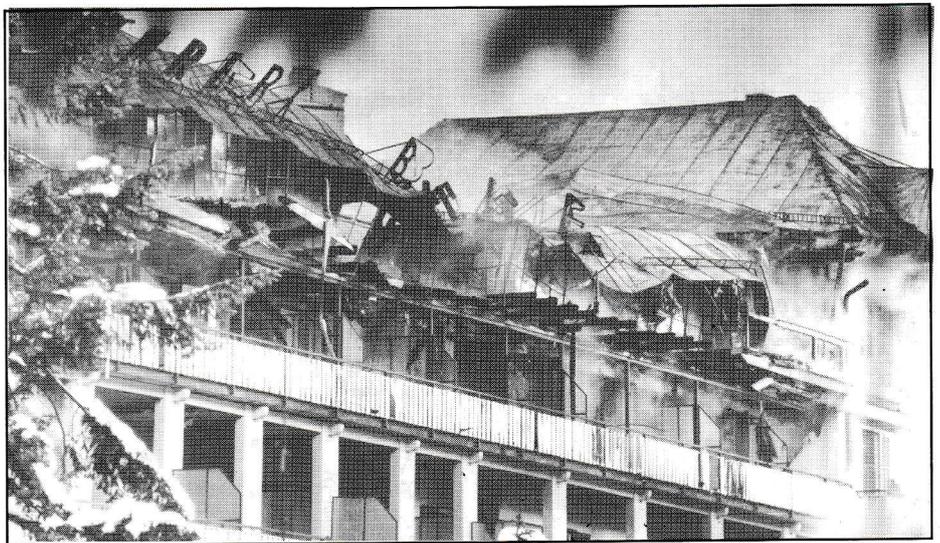
Das Zerstörungswerk des Brandes im oberen Teil des Hotels war nicht zu verhindern.

Als Brandursache wurde durch Experten der Exekutive und der Brandverhütungstelle ein Kurzschluß im Zimmer 517 festgestellt.

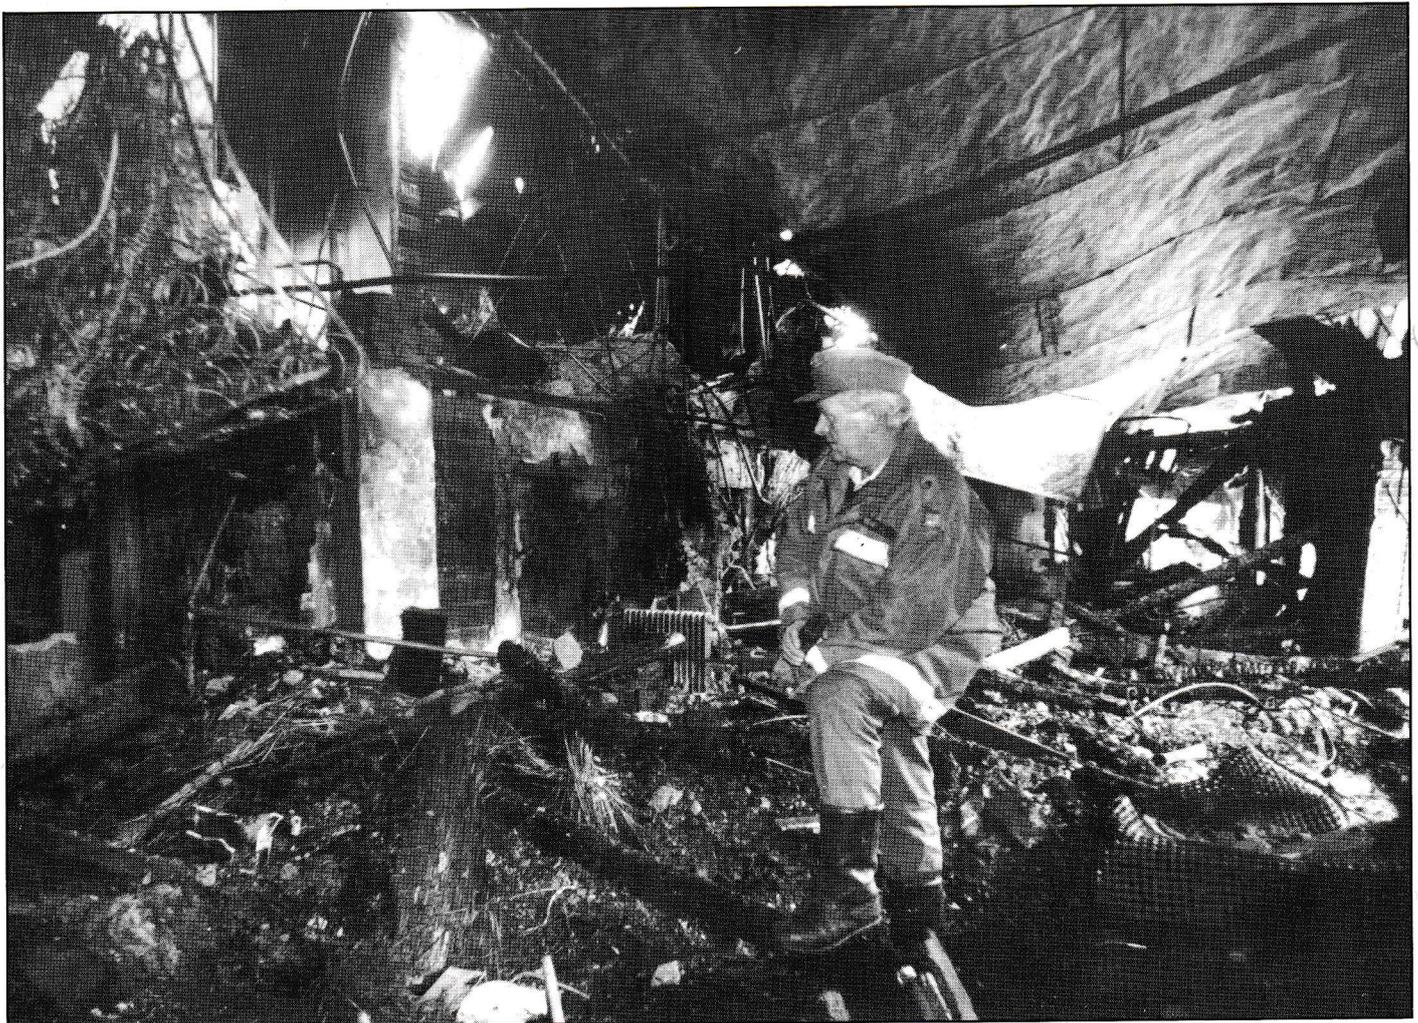
Der Einsatzleiter, Badgasteins OFK BR Ernst Rieder, begutachtet das ausgebrannte oberste Stockwerk.
